Rehabilitación

Cubiertas planas transitables

- Impermeabilización
- Aislamiento térmico
- Aislamiento acústico
- Drenajes
- Geotextiles
- Auxiliares

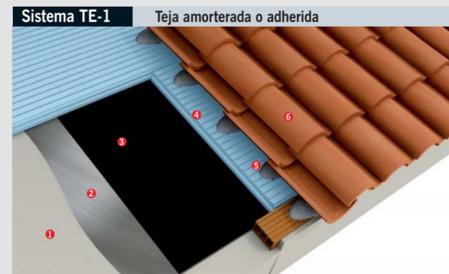
1. Soporte
2. EMUFAL I
3. TEXSEF FV 2C
4. ROOFMATE PT-S
5. Adhesivo TEXSAPUR
6. Teja amorterada o adherida

mm	30	40	50	60	70
A	Uc (W/m²k)	0,778	0,637	0,539	0,467	0,410
B	%	68	74	78	81	87

Coefficiente de transmisión térmica en función del espesor del aislamiento

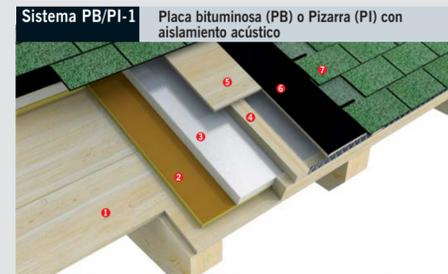
1. Soporte
2. Tecsound FT 75
3. AISLADECK AL
4. Enrastrelado vertical
5. Panel contrachapado
6. TEXSEF CI
7. TEGOLA CANAIESE

mm	30	40	50	60
A	Uc (W/m²k)	0,493	0,407	0,347	0,302
B	%	89	91	92	93

Coefficiente de transmisión térmica en función del espesor del aislamiento

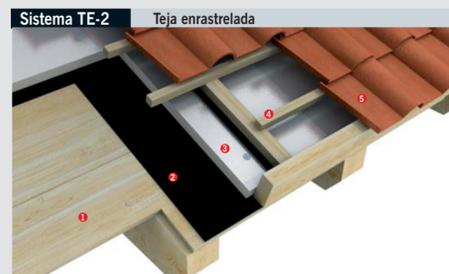
1. Soporte
2. TEXSEF CI
3. AISLADECK AL / WALLMATE

mm	30	40	50	60	70	80	100
A	Uc (W/m²k)	0,657	0,513	0,421	0,357			
B	%	83	87	89	94

WALLMATE

mm	30	40	50	60	70	80	90	92
A	Uc (W/m²k)			0,510	0,445	0,395	0,322		
B	%			87	89	90	92

Coefficiente de transmisión térmica en función del espesor del aislamiento

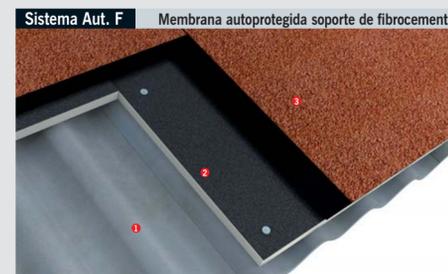
1. Fibrocemento
2. AISLADECK BV
3. MORTERPLAS 5 Kg Mineral

mm	30	40	50	60	70
A	Uc (W/m²k)	0,824	0,642	0,525	0,445	0,386
B	%	87	90	92	93	94

Coefficiente de transmisión térmica en función del espesor del aislamiento

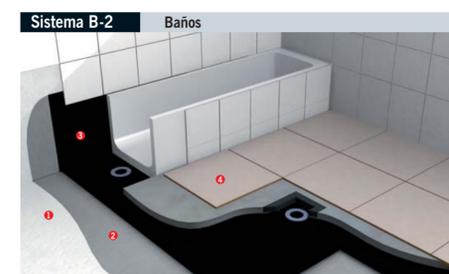
1. Soporte
2. EMUFAL I
3. TEXSEF HD
4. Pavimento adherido con cemento cola

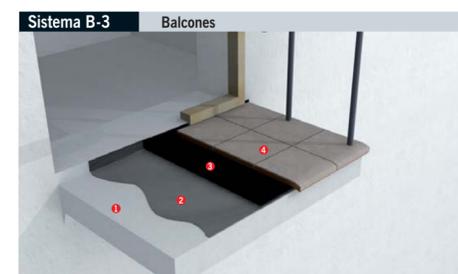
1. Fibrocemento
2. EMUFAL I
3. MORTERPLAS PARKING
4. Embaldosado con cemento cola

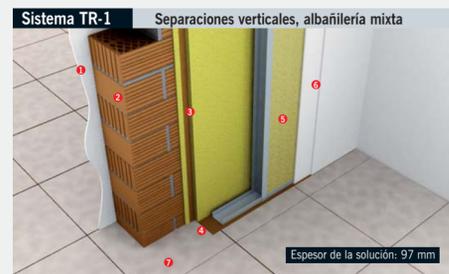
Mejora de aislamiento acústico: de 7 a 9 dBA

1. Enlucido de yeso
2. Ladrillo gero (e: 13 cm)
3. Tecsound® 2FT 80
4. Tecsound® S BAND 50
5. Fibra de vidrio (e: 50 mm; d: 15 kg/m³)
6. 2 placas de yeso laminar de 13 mm
7. Pavimento

Espesor de la solución: 97 mm

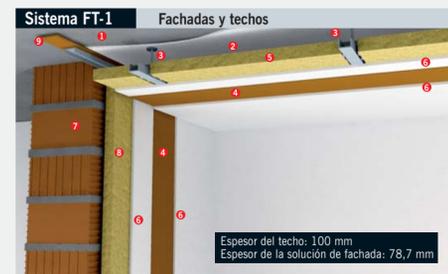
Mejora aislamiento acústico techo: de 5 a 7 dBA

Mejora aislamiento acústico fachada: de 5 a 7 dBA

1. Forjado
2. Cámara de aire (e: 50 mm)
3. Amortiguadores
4. Tecsound® SY 70
5. Lana de roca (e: 50 mm; d: 60 kg/m³)
6. Placa de yeso laminar de 13 mm
7. Ladrillo gero (e: 13 cm)
8. Lana de roca (e: 50 mm; d: 40 kg/m³)
9. Tecsound® S BAND 50

Espesor del techo: 100 mm
Espesor de la solución de fachada: 78,7 mm

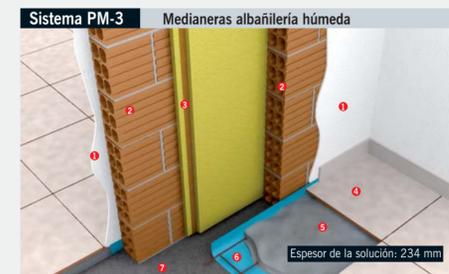
Aislamiento acústico a ruido aéreo RA=56,6 dBA

1. Enlucido de yeso (e: 1,5 cm)
2. Ladrillo hueco doble (e: 9 cm)
3. Tecsound® 2FT 80
4. Pavimento
5. Mortero armado
6. TEXSILEN PLUS 5 mm
7. Forjado

Espesor de la solución: 234 mm

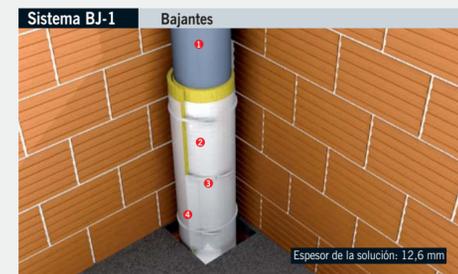
Mejora del aislamiento acústico: 25 dBA

1. Bajante de PVC
2. Tecsound® FT 55 AL
3. Brida de plástico
4. Cinta de aluminio

Espesor de la solución: 12,6 mm

Tecsound® FT55 AL puede utilizarse también para mejora del aislamiento acústico de los huecos de ascensor, colocándolo por el interior del mismo sujeto al soporte mediante fijación mecánica del tipo cotasiega.

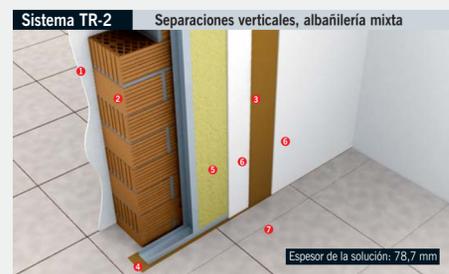
Mejora de aislamiento acústico: de 5 a 7 dBA

1. Enlucido de yeso
2. Ladrillo gero (e: 13 cm)
3. Tecsound® SY 70
4. Tecsound® S BAND 50
5. Fibra de vidrio (e: 50 mm; d: 15 kg/m³)
6. Placa de yeso laminar de 13 mm
7. Pavimento

Espesor de la solución: 78,7 mm

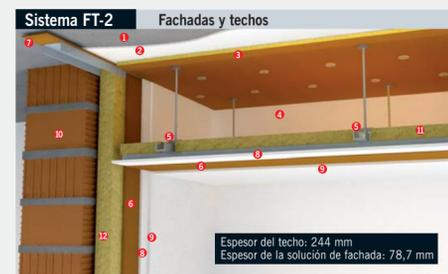
Mejora aislamiento acústico techo: de 8 a 10 dBA

Mejora aislamiento acústico fachada: de 5 a 7 dBA

1. Forjado
2. Enlucido de yeso
3. Tecsound® FT 75
4. Cámara de aire (e: 200 mm)
5. Amortiguadores
6. Tecsound® SY 70
7. Tecsound® S BAND 50
8. Placa de yeso laminar de 13 mm
9. Placa de yeso laminar de 13 mm
10. Ladrillo gero (e: 13 cm)
11. Lana de roca (e: 50 mm; d: 60 kg/m³)
12. Lana de roca (e: 50 mm; d: 40 kg/m³)

Espesor del techo: 244 mm
Espesor de la solución de fachada: 78,7 mm

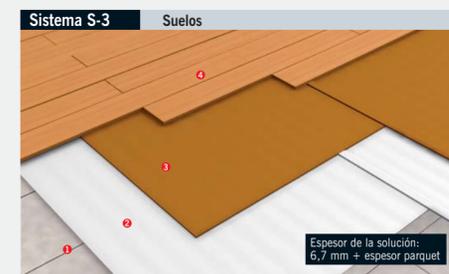
Mejora del aislamiento acústico: 16 dB de mejora a ruido de impacto
3 dBA de mejora a ruido aéreo

1. Pavimento
2. TEXSILEN 3 mm
3. Tecsound® 70
4. Parquet

Espesor de la solución: 6,7 mm + espesor parquet
